## LE HANGAR AUX AFFÛTS DES FÛTS DE CANONS AUX ANIMATIONS

## CONFORTABILISER SANS DÉNATURER

## TOUR D'HORIZON DES INTERVENTIONS

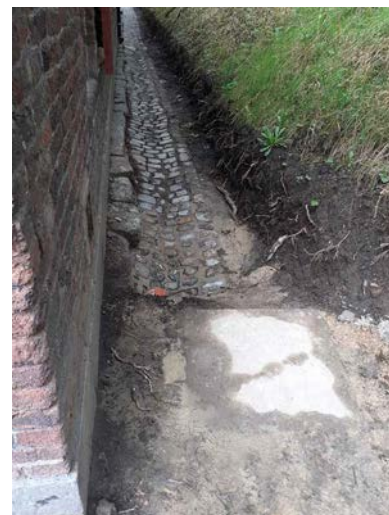
Les travaux ont également achevé certaines transformations non abouties comme la condamnation de la porte cochère en façade sud. Le chantier de restauration a également permis de redécouvrir certains éléments. C'est le cas d'une rigole en pavés en très bon état qui a été nettoyée et permet désormais de circuler confortablement autour du bâtiment pour assurer son entretien.

▲ Rigole découverte à l'arrière du Hangar

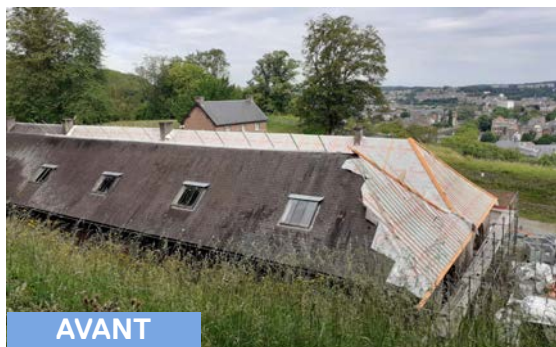
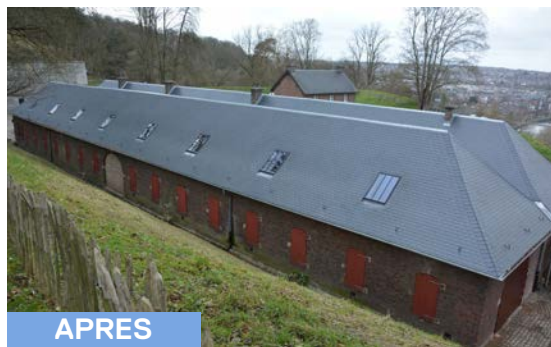
**Toiture :** la couverture présentait des problèmes d'infiltrations d'eau qui ont causé des dégâts à la charpente. Les éléments trop abîmés ont donc été remplacés et la structure renforcée notamment à la jonction entre les deux toitures. La couverture d'ardoises a été renouvelée et les tabatières remplacées.

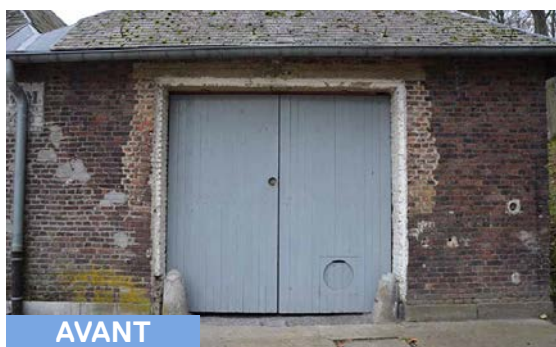
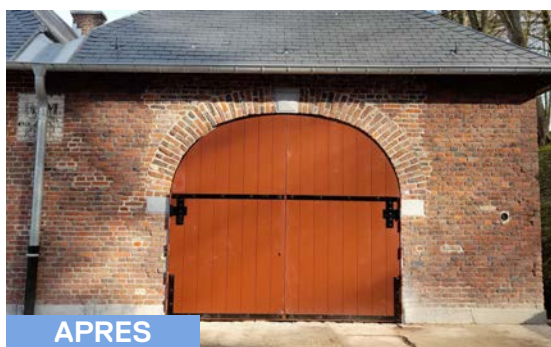
**Portes :** les portes cochères en bois du grand espace étaient à la fois en mauvais état et l'une d'entre elles avait disparu suite à la modification de l'ouverture. Cette dernière a désormais retrouvé son arc surbaissé en « anse de panier » et les chasse-roues qui la protégeaient ont été remis à leur place, soit à l'intérieur du bâtiment et plus à l'extérieur. Les doubles portes en bois ont été adaptées pour être plus étanches et équipées de barres anti-panique permettant une évacuation en urgence du bâtiment.

Ces adaptations ont été réalisées tout en redonnant aux portes une apparence identique au modèle d'origine.

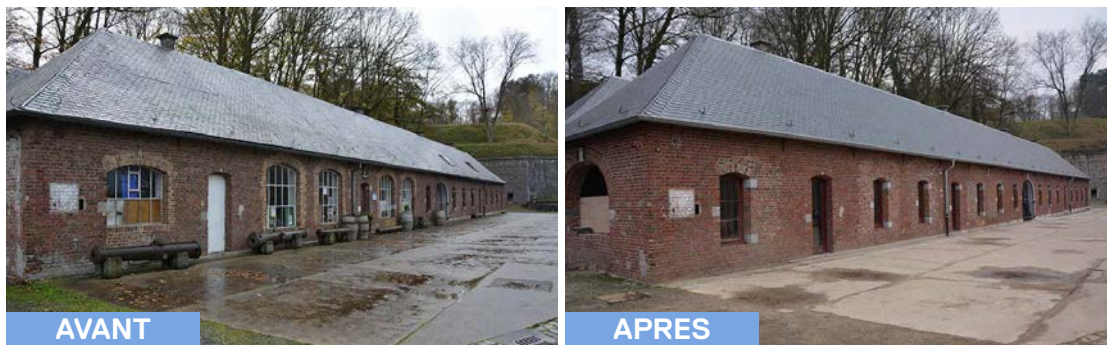
**Fenêtres :** les baies situées côté nord ont retrouvé leur homogénéité d'origine. Les fenêtres agrandies ont été réduites à leur format initial grâce à des briques récupérées sur le site. La restauration a poussé le détail jusqu'à replacer les pierres bleues des encadrements dans lesquelles étaient fixés les gonds des volets aujourd'hui disparus.

Les menuiseries ont été restaurées ou refaites à l'identique en respectant le dessin original des châssis et de leurs petits-fers\*. Elles ont été repeintes en couleur rouille, qui semble être la teinte d'origine. Les baies ayant été transformées en portes ont été conservées pour maintenir les accès aux locaux. Leurs menuiseries ont en revanche été remplacées par des portes vitrées d'aspect contemporain mais s'harmonisant avec les menuiseries anciennes.
